**do projektu pn. „Badania przemysłowe i prace rozwojowe nad opracowaniem innowacyjnych konstrukcji wsporczych dla urządzeń drogowych spełniających wysokie standardy w zakresie bezpieczeństwa biernego słupów oświetleniowych i sygnalizacyjnych.”**

Raport z badań poligonowych słupów bezpiecznych z kategorii  
NE, LE oraz HE

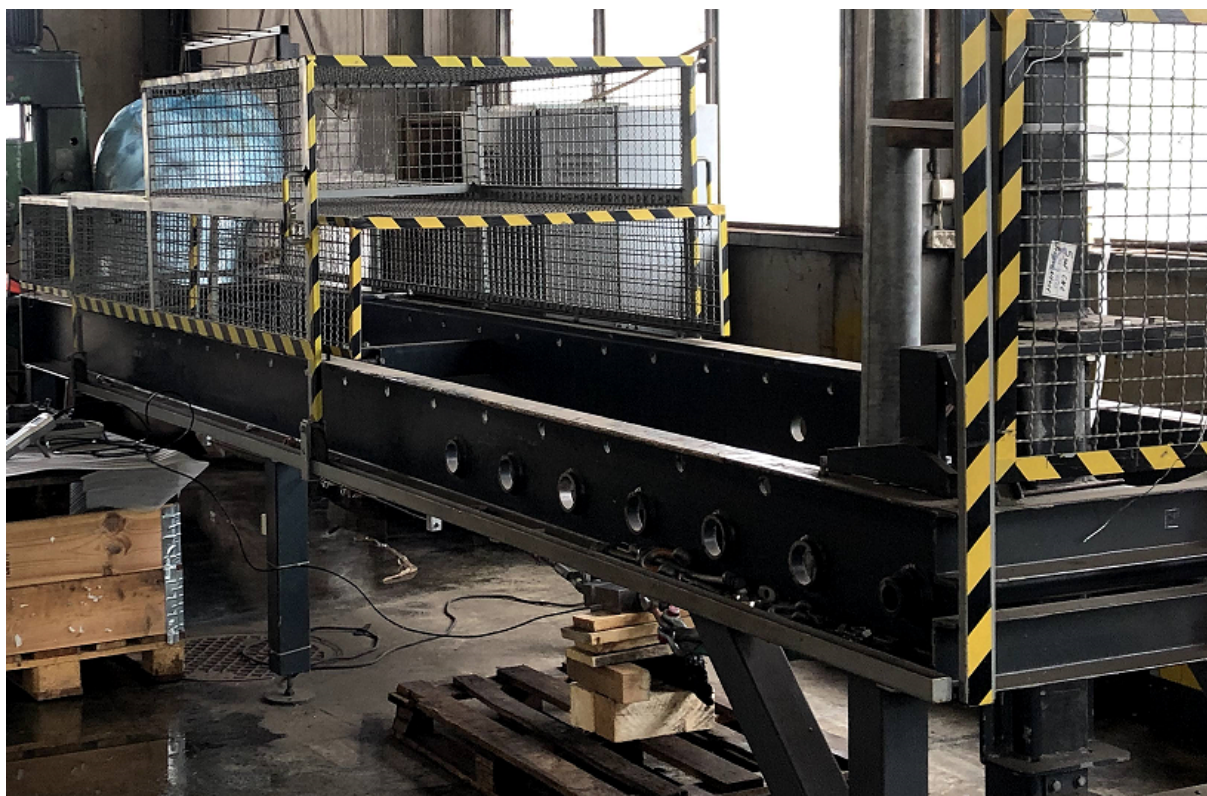
*Rysunek 1. Stanowisko badawcze do badania słupów*

Do realizacji badań wykorzystano stanowisko badawcze do symulacji warunków kolizji, którego koncepcje przygotowali pracownicy Zachodniopomorskiego Uniwersytetu Technologicznego, oraz które zostało zbudowane przez MABO. Stanowisko charakteryzuje się konstrukcją umożliwiającą przeprowadzenie wstępnej analizy zachowania zaprojektowanych konstrukcji urządzeń wsporczych w momencie kolizji z pojazdem w warunkach laboratoryjnych. Stanowisko to składa się z części generującej siłę o równowartości uderzenia pojazdu w konstrukcję. Siła ta jest generowana dzięki zastosowaniu siłownika o odpowiednich parametrach.

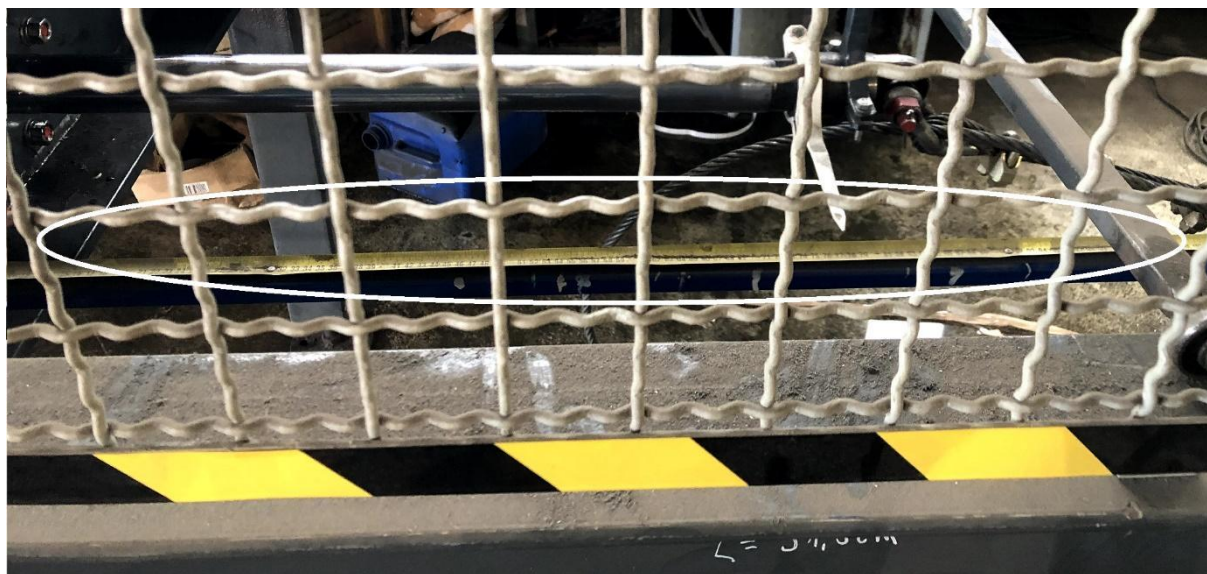
*Rysunek 4. Wskazówka wraz z liniałem*

Liniał z dokładnością do 1 mm zamieszczony jest na stanowisku pomiarowym. Wskazówka umieszczona jest na tłoczysku siłownika.

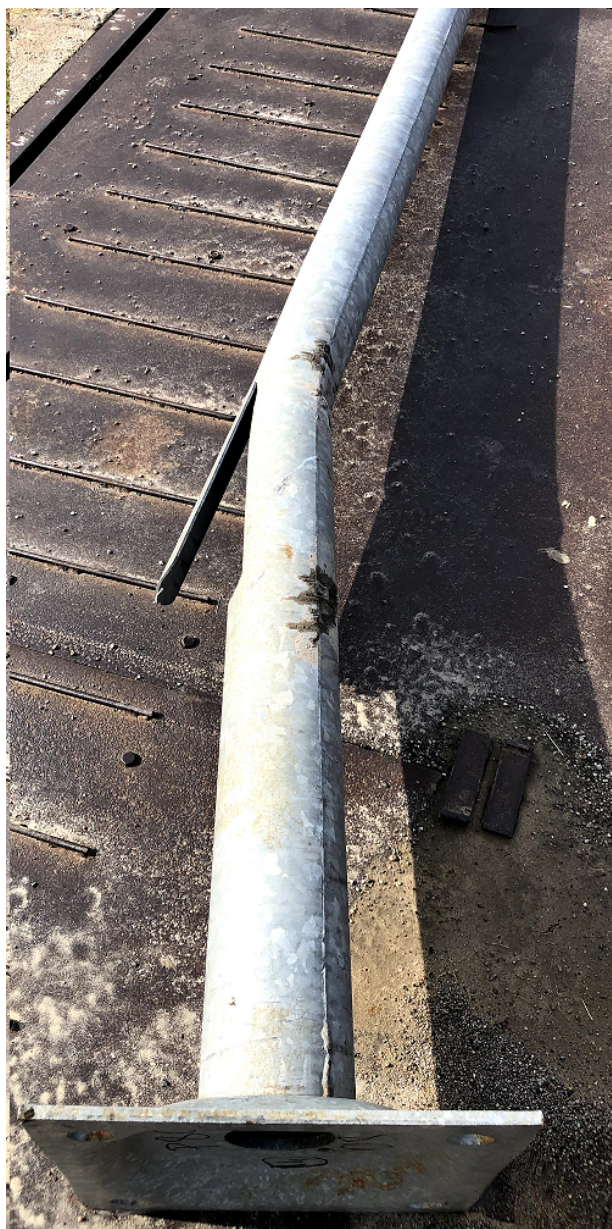
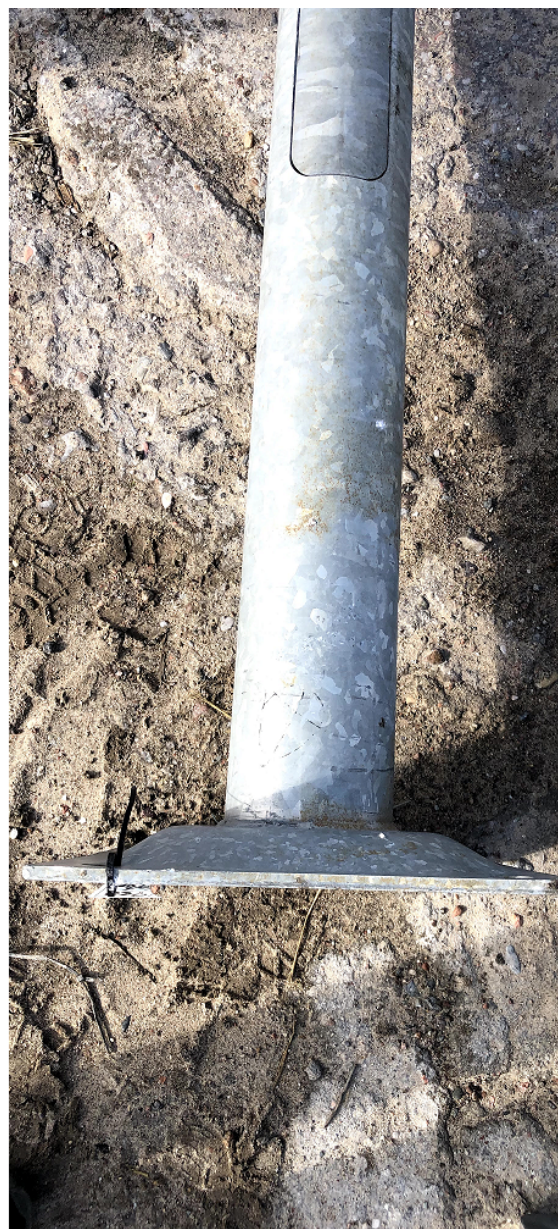
*Rysunek 6. Słup bezpieczny typu HE przed i po badaniu*

W pierwszej kolejności badaniu został poddany słup bezpieczny typu HE. Poniższy rysunek przedstawia widok słupa przed i po obciążeniu siłą 169,9 kN. Na słupie widnieje widoczne zgięcie w miejscu przyłożenia siły.

- Słup HE – wartość odkształcenia 191 mm – siła 200 kN
- Słup LE – wartość odkształcenia 97 mm – siła 140 kN
- Słup NE – wartość odkształcenia 39 mm – siła 170 kN
